Framnäs strandpark

Månadsbrev ♦ 22 September 2022 ♦ Avdelning NCC Civil south east

Projektinformation

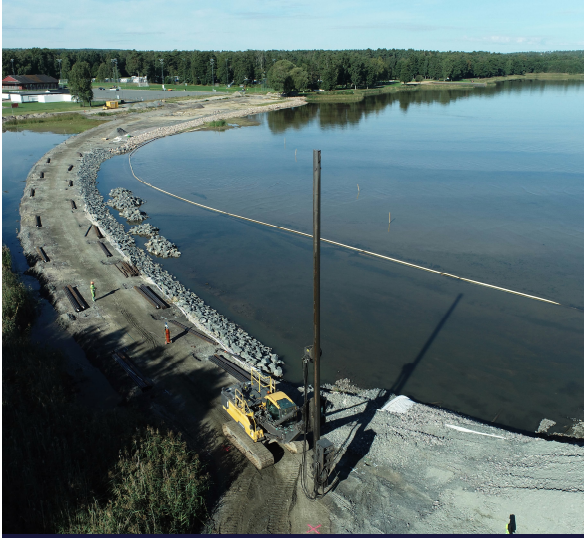
Pålningensmaskin installerar stålpålar

Pålningensarbeten har pågått under september månad, ca 125 st stålpålar har installerats för att bära upp betongmuren som löper utmed strandpromenaden. Stålpålarna installeras ner i berget lite drygt 30 meter ner i marken.

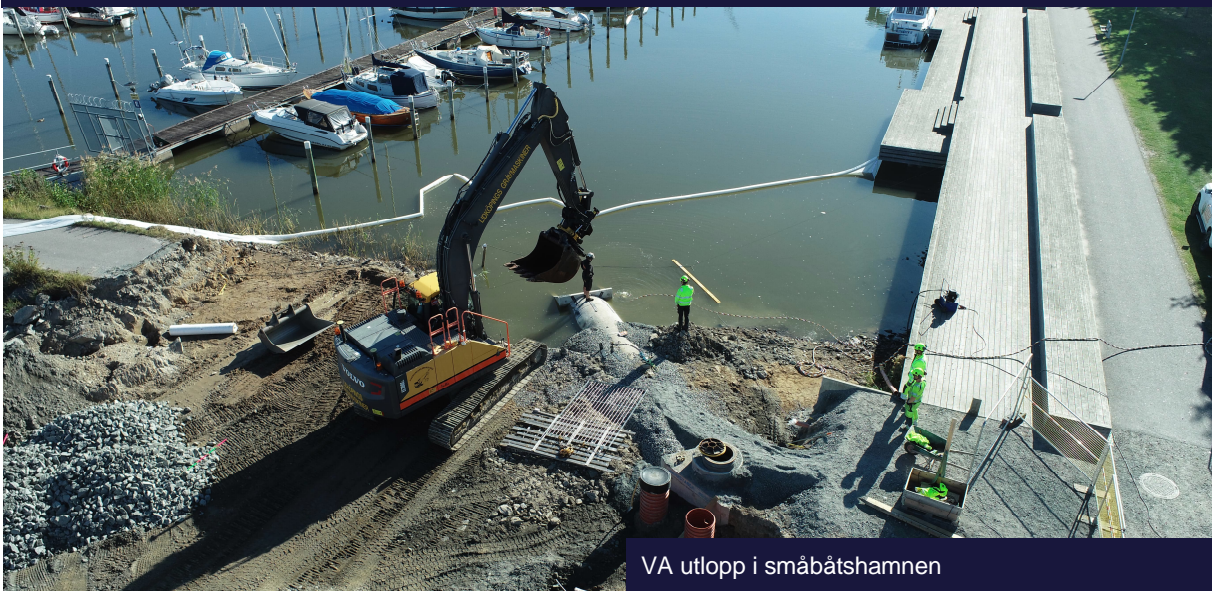
Dagvattenledning

VA utlopp i småbåtshamnen

Ett omfattande arbete med dagvattenanläggning har genomförts under sommaren i projektet, dagvattenanläggningen möjliggör en utbyggnad i området med bostäder och annan verksamhet. Dagvattenledningen har en dimension på 1600mm i diameter. Utloppet monterades med dykare under vattneytan och metodvalet möjliggjorde en säker och trygg installation för yrkesarbetare och maskinister. Under oktober månad kommer omkoppling ske mot befintligt dagvattennät.
